**INSPEÇÃO DE SEGURANÇA, AVALIAÇÃO DOS EQUIPAMENTOS E  
ELABORAÇÃO DE PROJETOS PARA A RECUPERAÇÃO DE BARRAGEM**

**BARRAGEM NORTE  
MUNICÍPIO DE JOSÉ BOITEUX/SC**

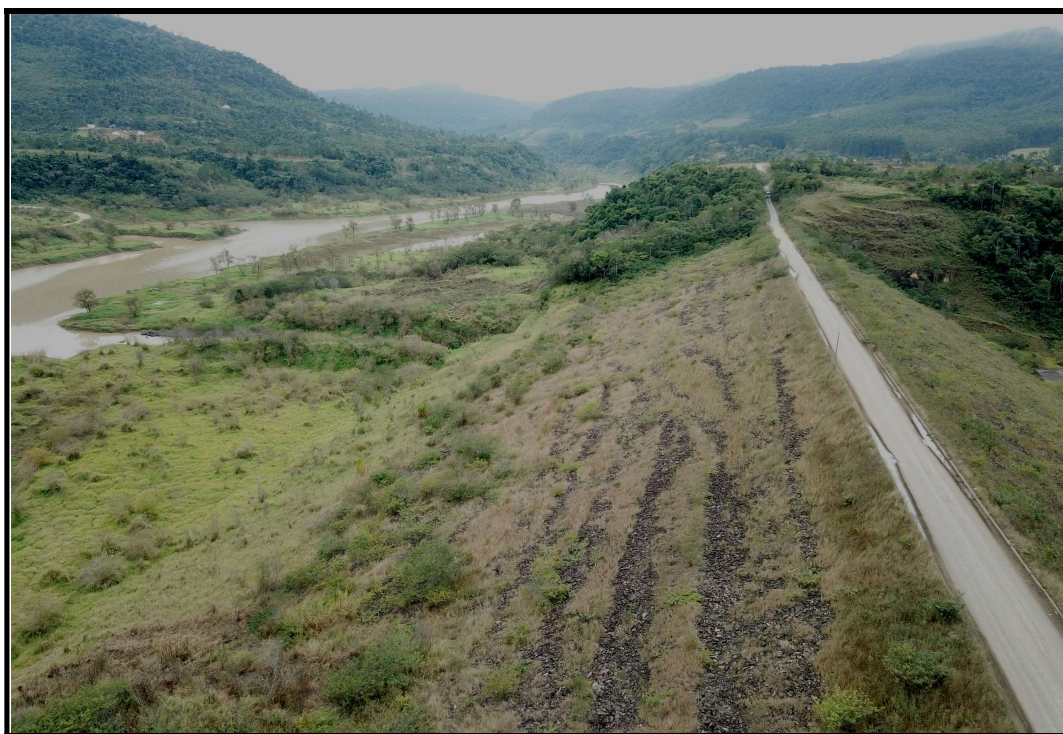
Foto 1 - Vista geral do talude de montante com vegetação arbustiva e na forma de capim.

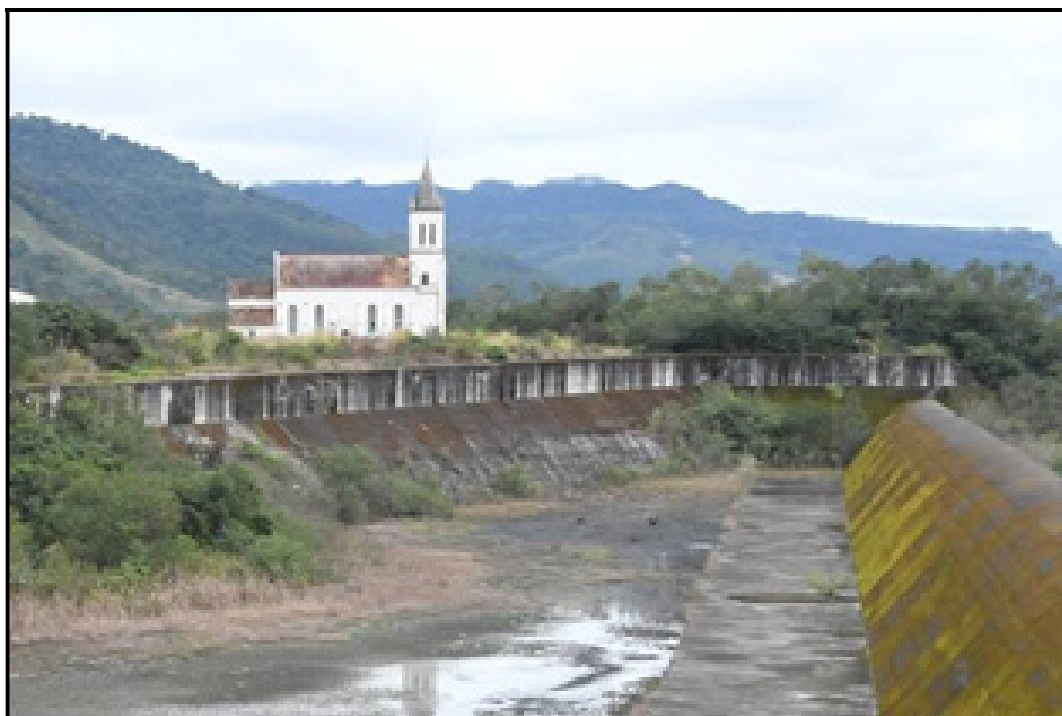
Foto 11 – Vista do muro de contenção do Canal de Restituição com presença de vegetação de médio porte.

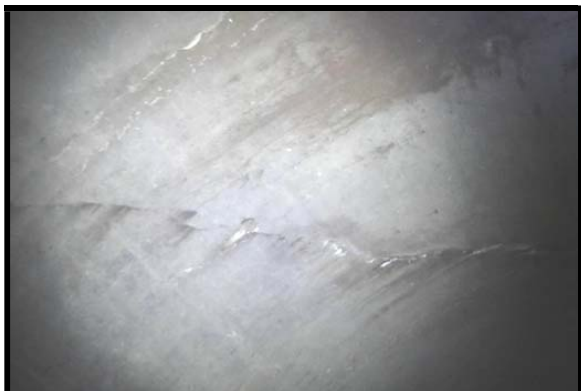
Foto 19 – Túnel Interno – 1ª fissura contada de montante para jusante no trecho livre.

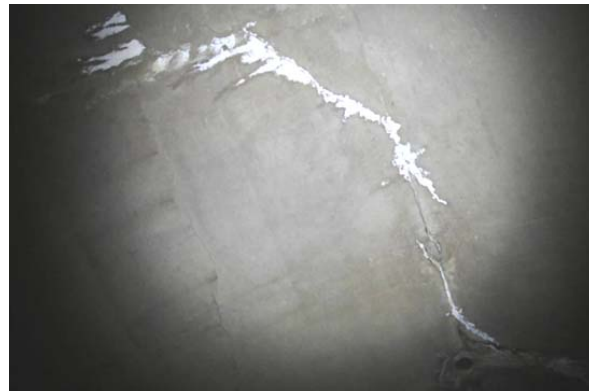
Foto 20 – Túnel Interno – 2ª fissura contada de montante para jusante no trecho livre.

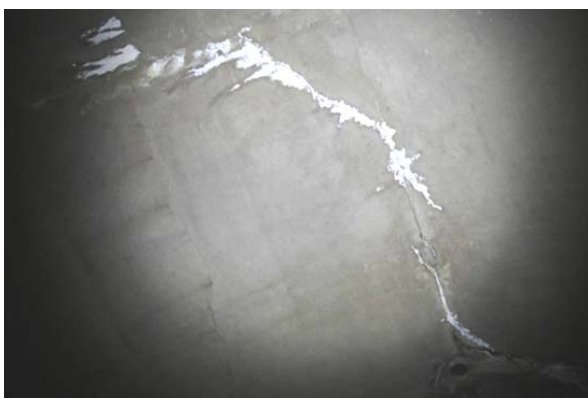
Foto 21 – Túnel Interno – 3ª fissura contada de montante para jusante no trecho livre

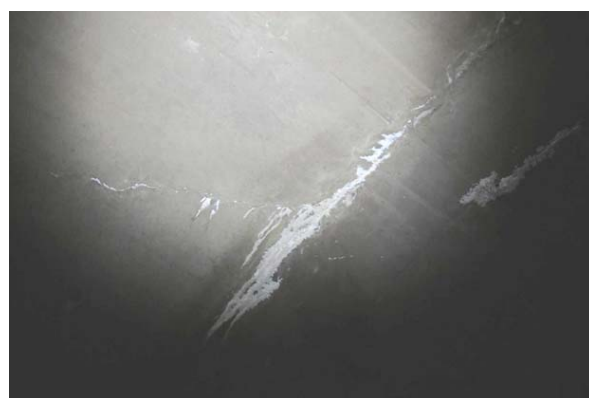
Foto 22 Túnel Interno – 4ª fissura contada de montante para jusante no trecho livre.

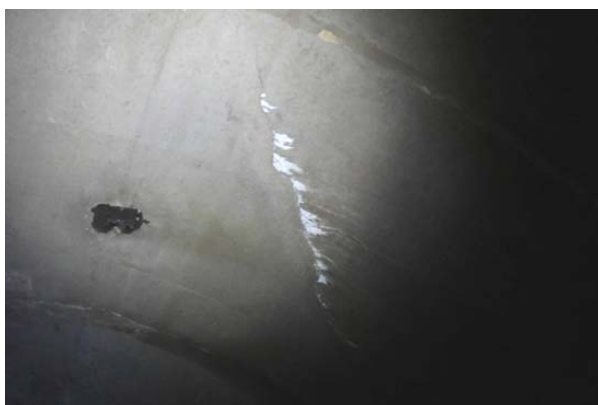
Foto 23 – Túnel Interno - 5ª fissura contada de montante para jusante no trecho livre.

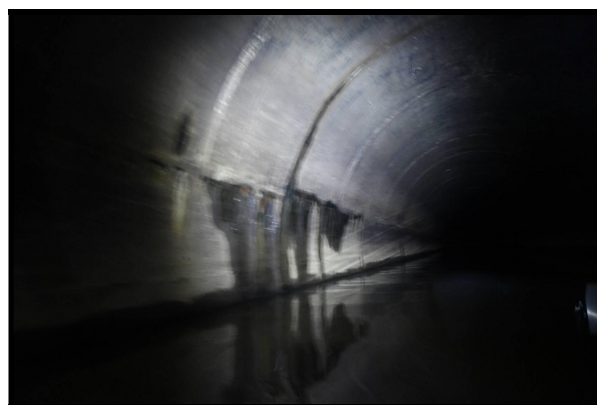
Foto 24 – Infiltração em junta horizontal de construção próximo a boca de saída.

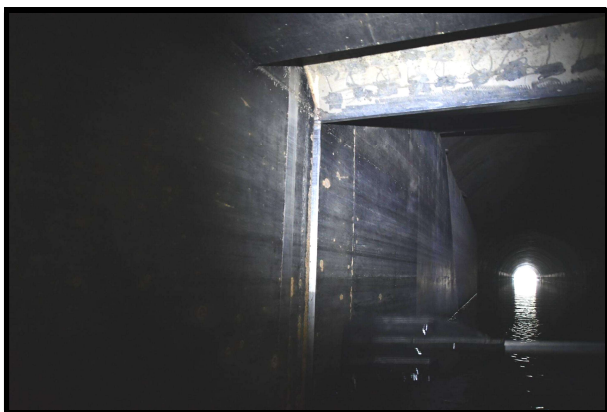
Foto 25 – Batente do Túnel Interno em bom estado.

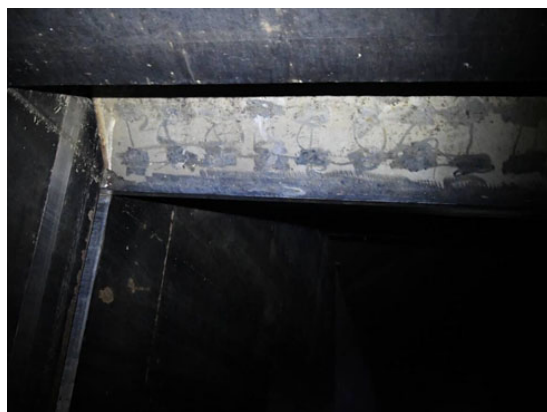
Foto 26 – Parte Inferior da comporta do Túnel Interno.

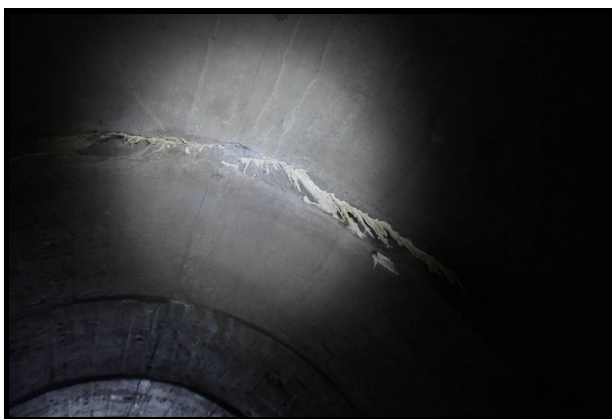
Foto 27 – Fissura com carbonatação no trecho livre do túnel externo.

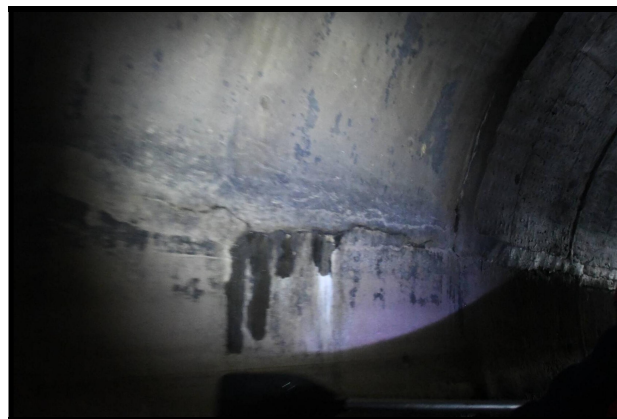
Foto 28 – Fissura com percolação de água no trecho livre do túnel externo.

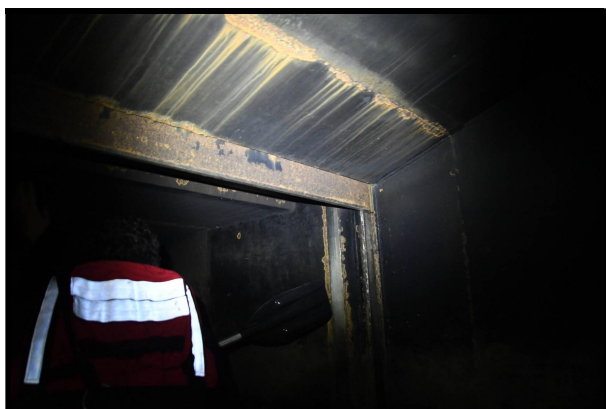
Foto 29 – Batente da comporta do Túnel Externo em bom estado.

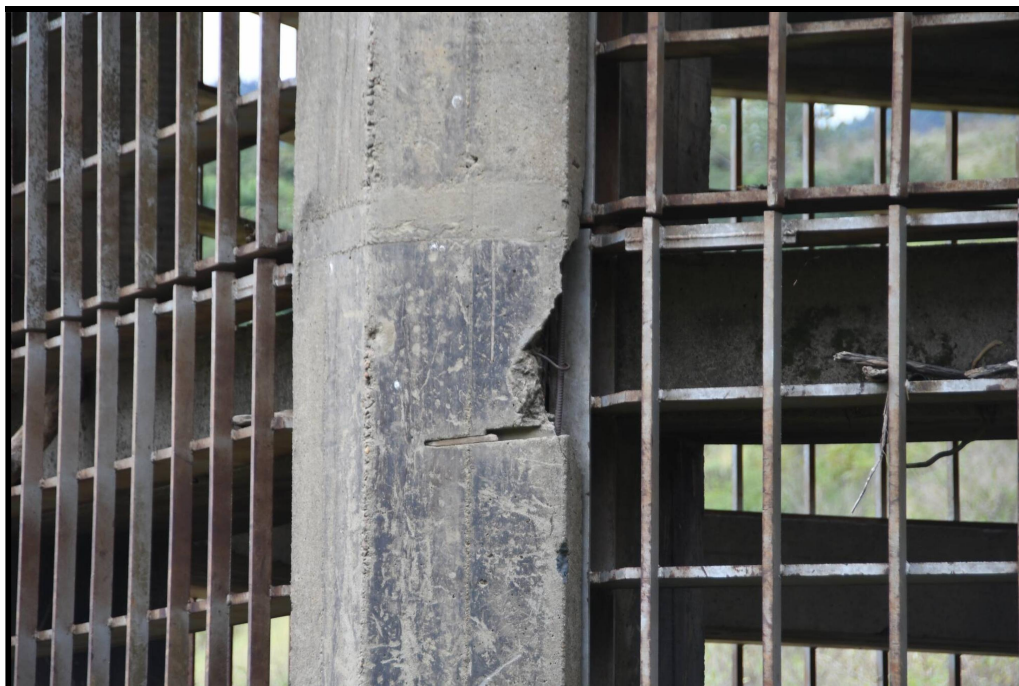
Foto 32 - Tulipa do Túnel interno face com falha de concretagem ou avaria devido a choque de tronco de árvore.

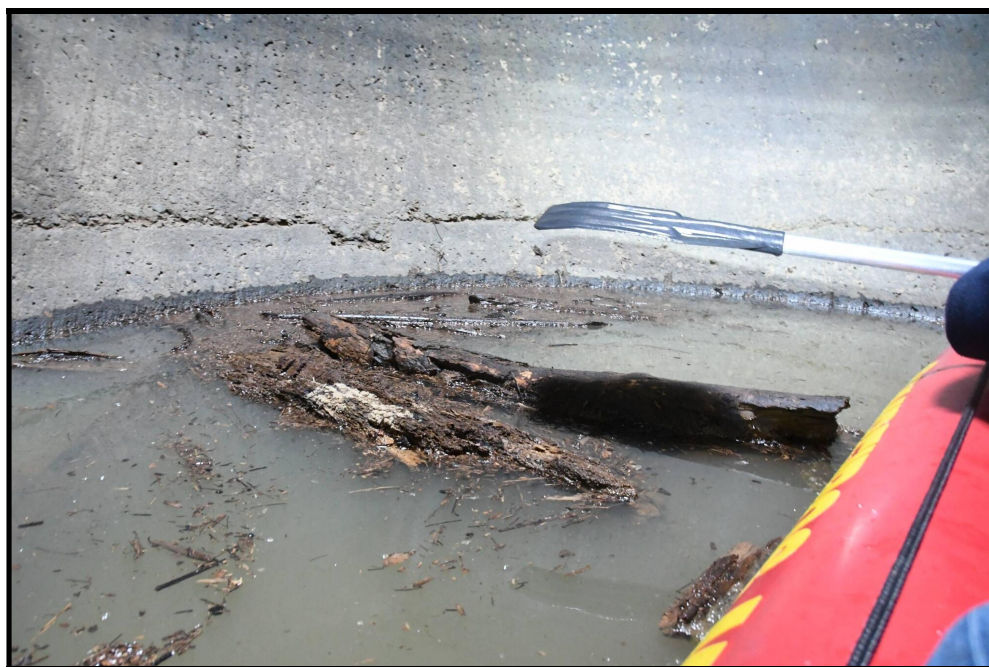
Foto 33 – Parte interna da Tulipa do Túnel esquerdo sem cavitação nem erosão mesmo com a entrada de troncos devido à ausência da grade superior. A trinca/fissura horizontal decorre de falhas na junta horizontal de concretagem.

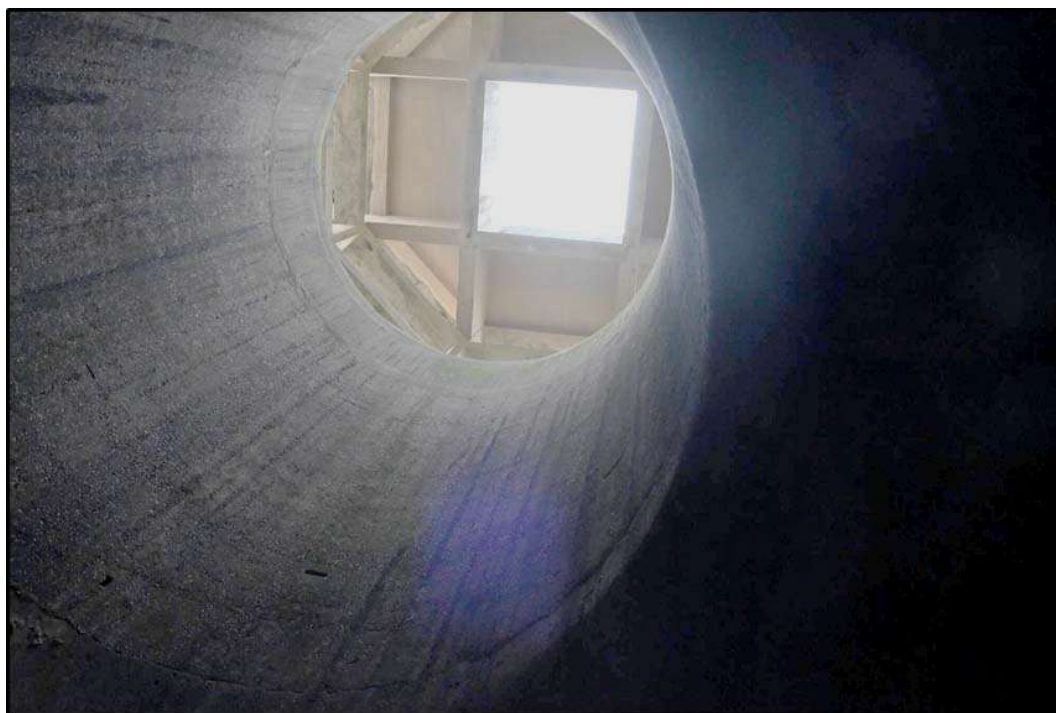
Foto 34 – Parte interna da Tulipa do Túnel esquerdo em bom estado.

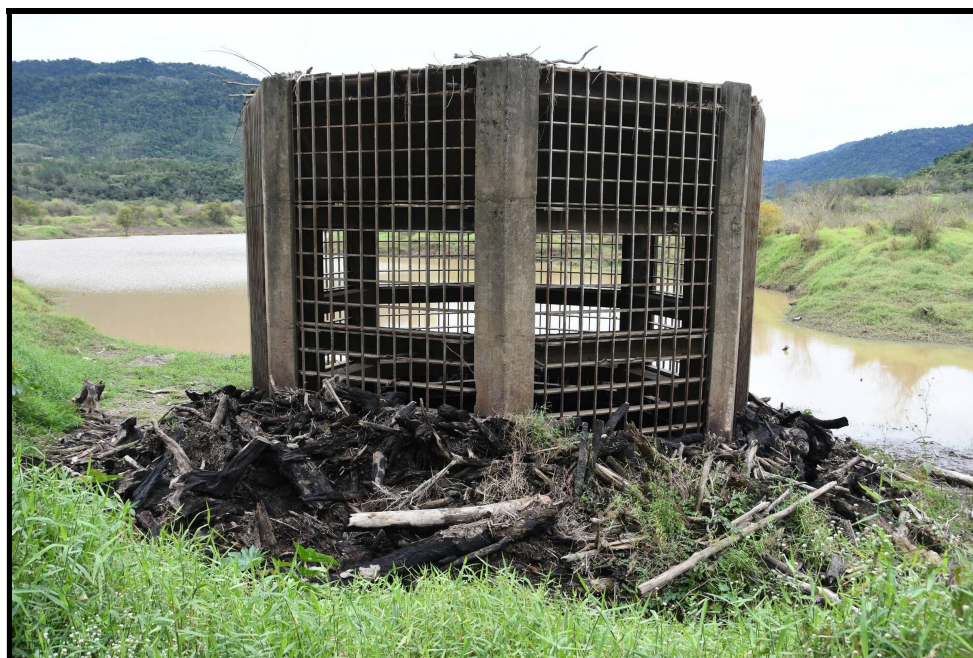
Foto 35 –Estrutura de emboque tipo tulipa (entrada do Túnel Externo ) com acúmulo de troncos e galhos na parte inferior.

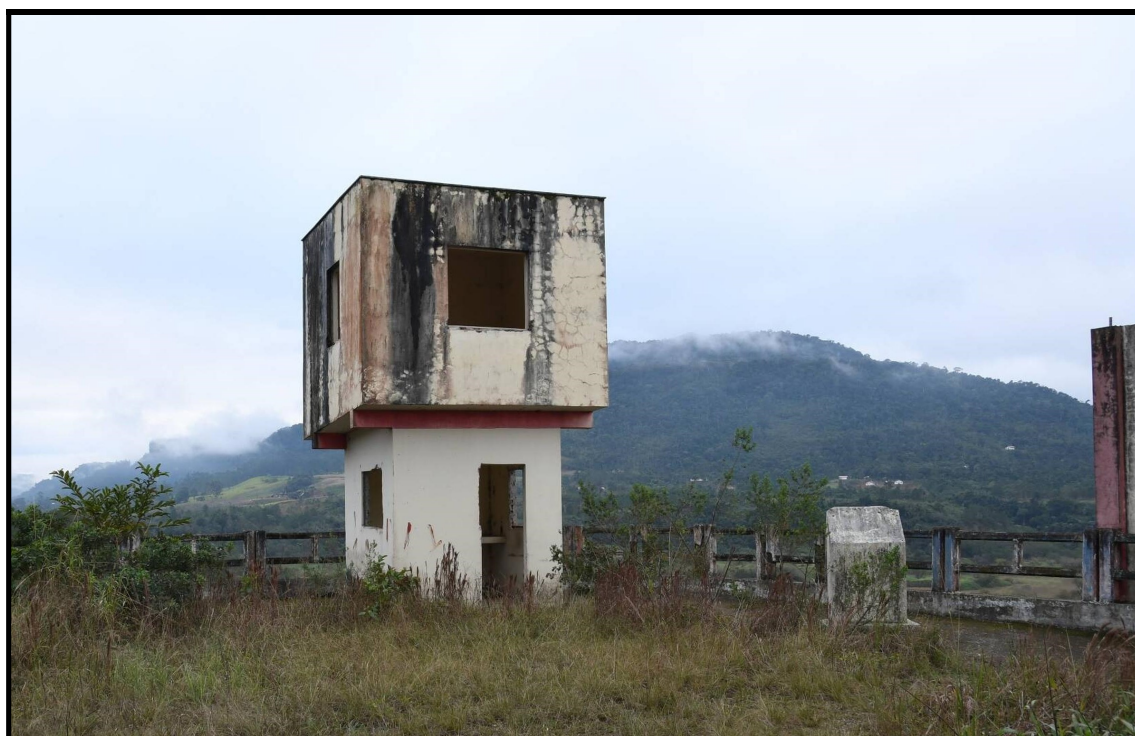
Foto 46 – Guarita de Segurança depredada e abandonada, sem porta e janelas.

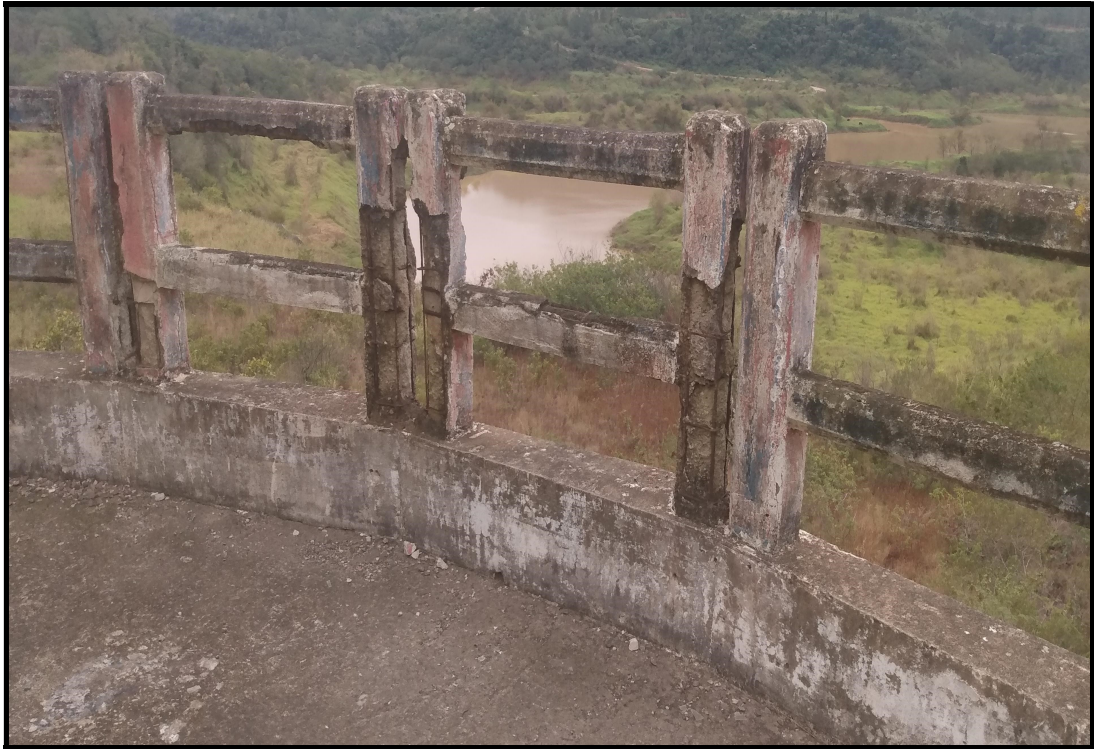
Foto 47 – Guarda corpo deteriorado da área da Plataforma de Operação das Comportas.

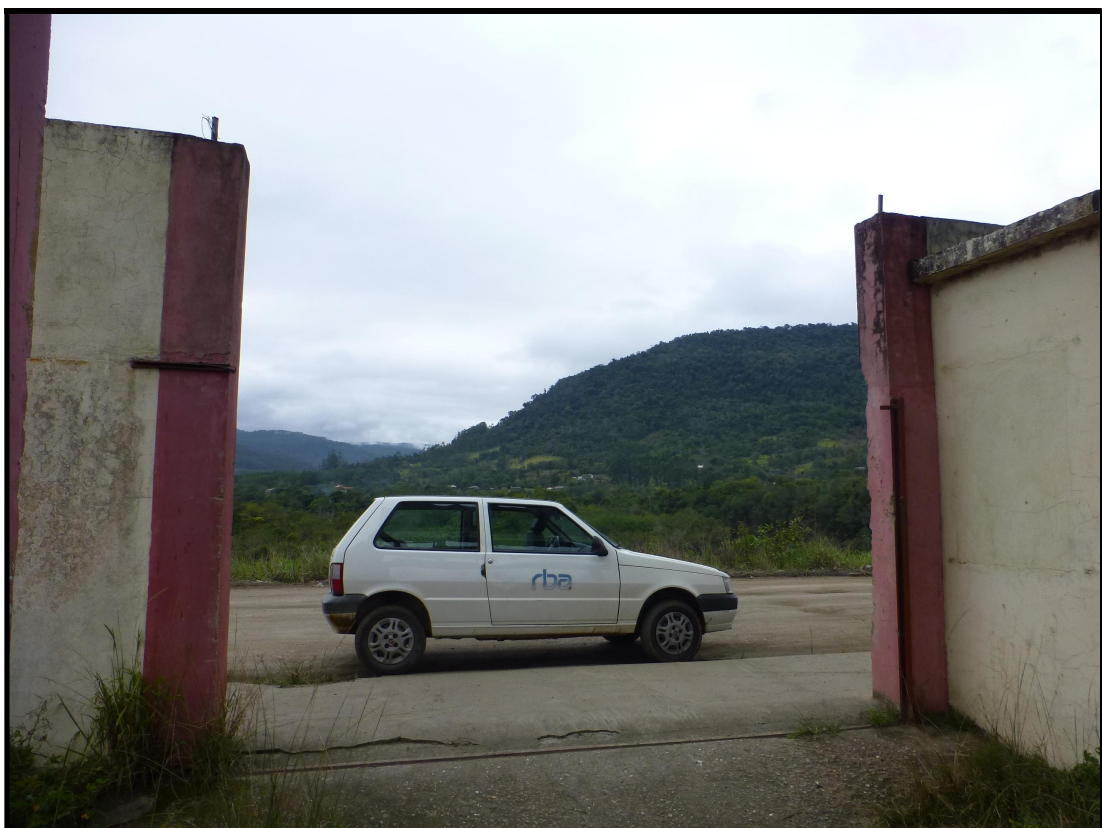
Foto 48 – Ausência de Portão da Plataforma de Operação das Comportas, devido às depredações ocorridas.

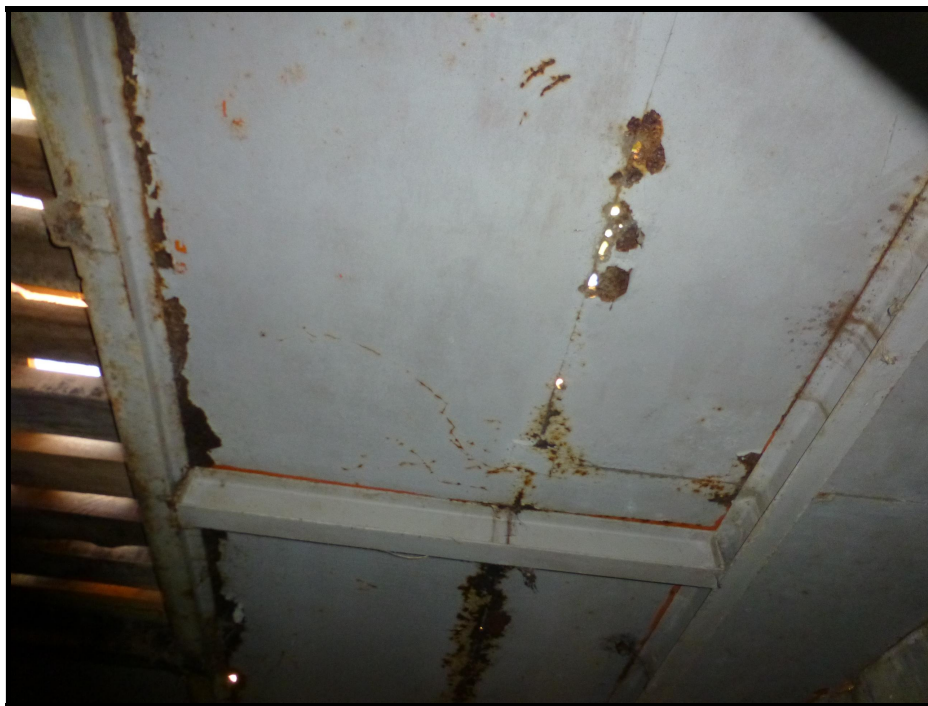
Foto 53 – Tampa Metálica do poço de acesso à Galeria das Comportas com problemas de corrosão decorrente de falta da manutenção.

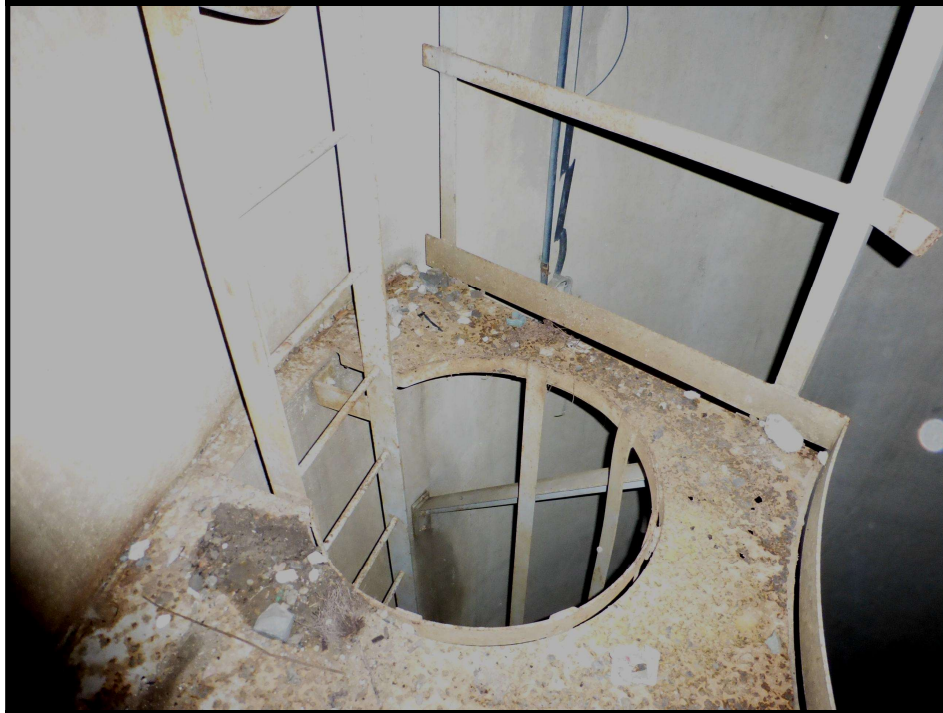
Foto 54 – Escada Tipo Marinheiro e Patamar de Descanso do poço de acesso à Galeria das Comportas, com problemas avançados de corrosão.

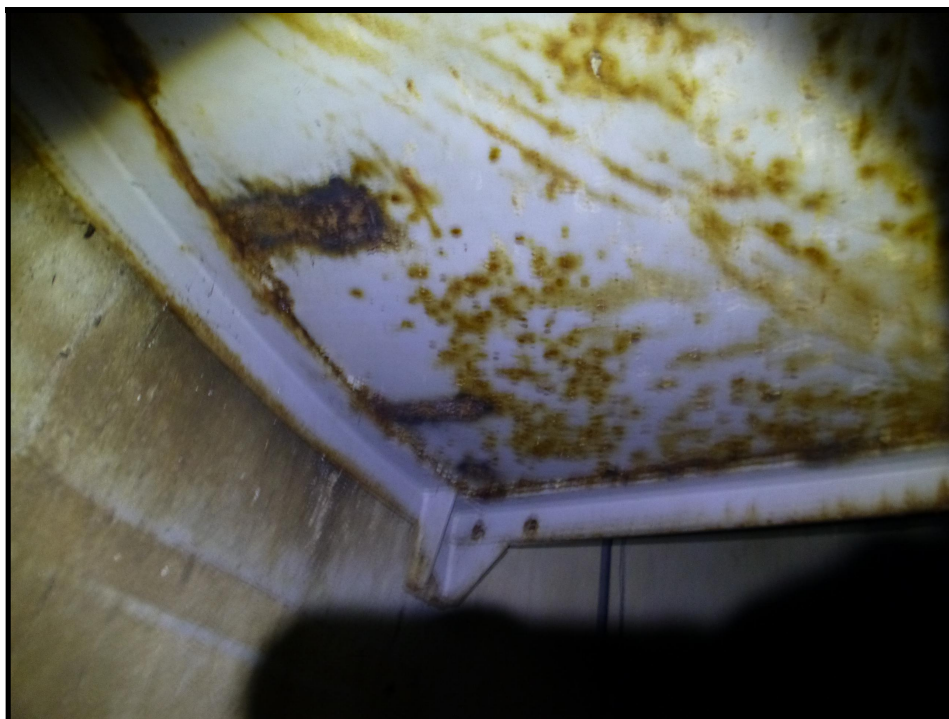
Foto 55 – Vista inferior do Patamar de Descanso da Escada Tipo Marinheiro do poço de acesso à Galeria das Comportas, com problemas avançados de corrosão.

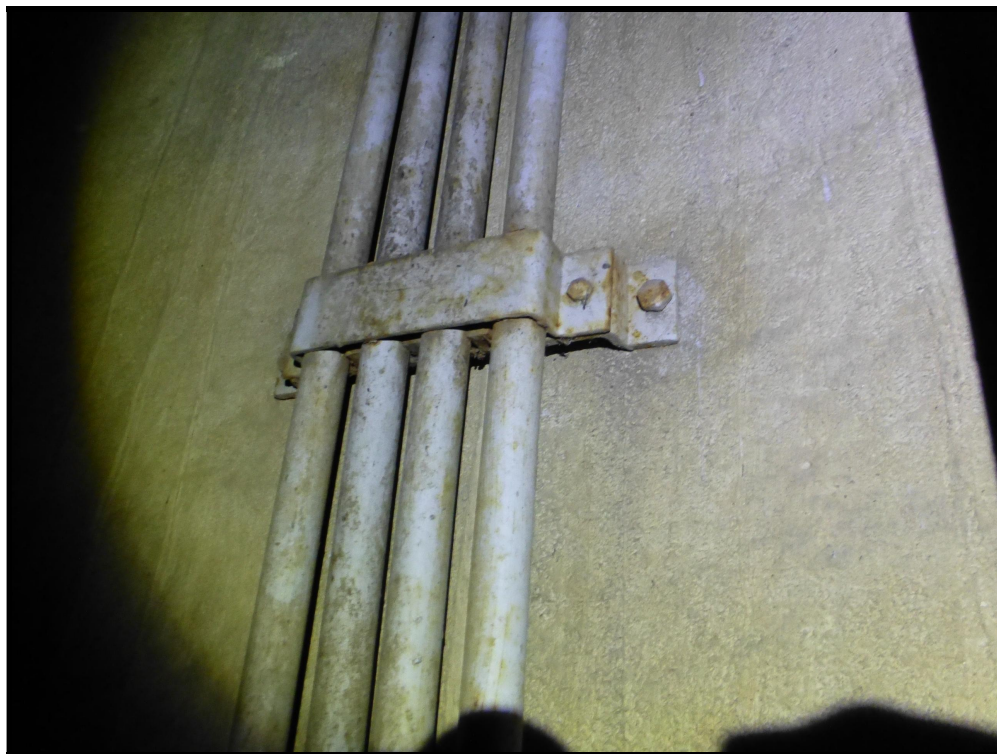
Foto 61 – Conduitos Metálicos de Óleo da Unidade Óleo-Hidráulica da Acionamento das Comportas em bom estado, a menos de manutenção e pintura.

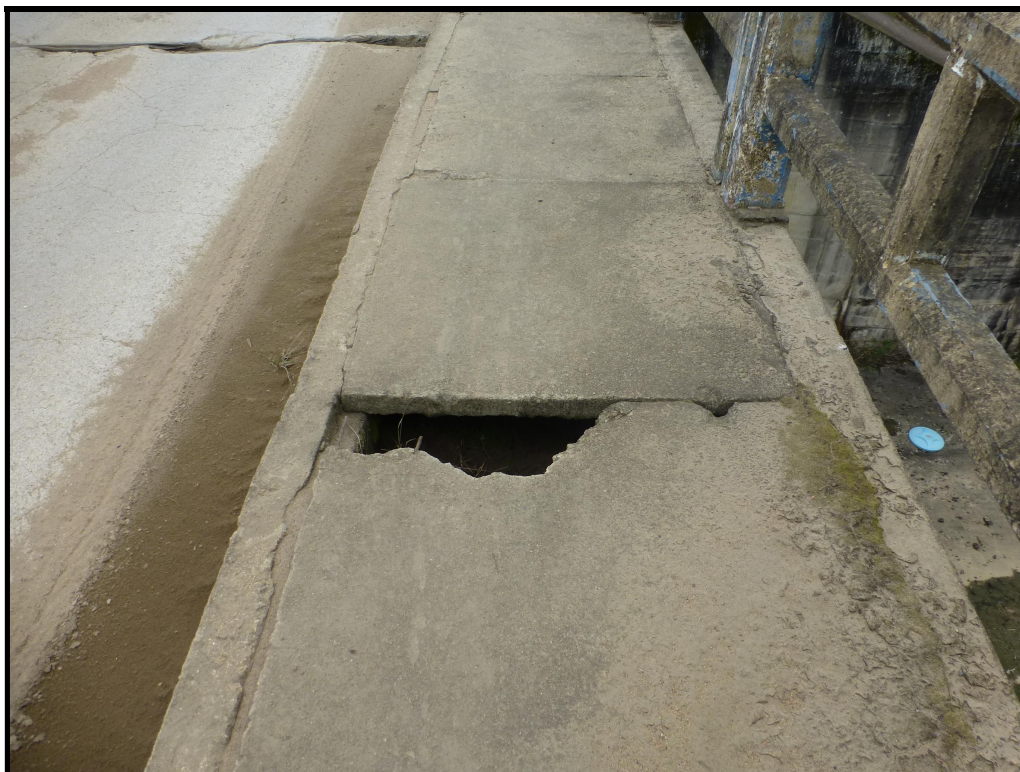
Foto 67 – Placa de concreto da calçada da ponte quebrada.

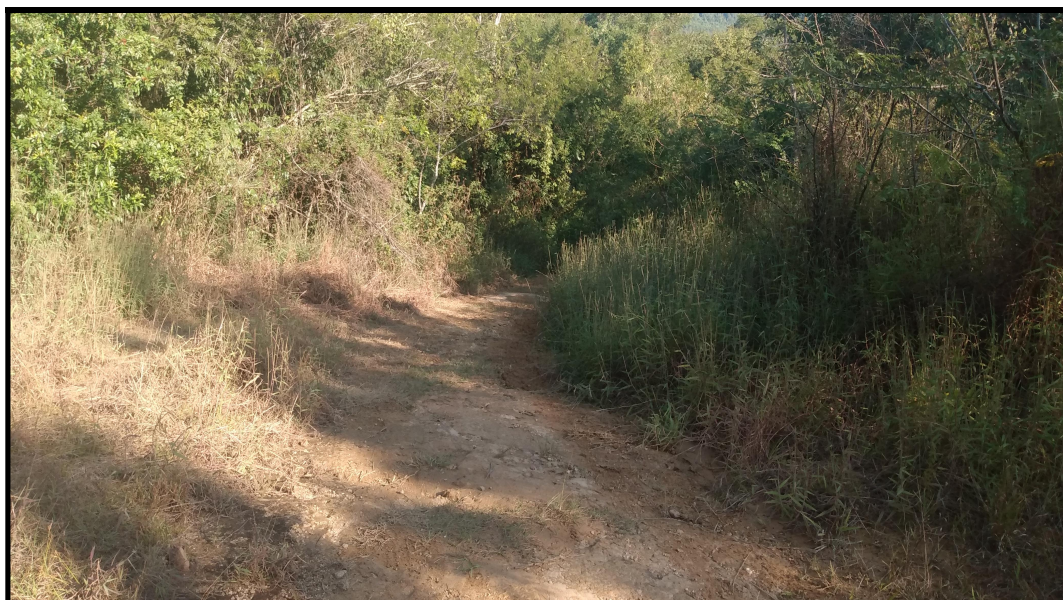
Foto 70 - Trecho a ser recuperado da estrada a jusante da barragem, na margem esquerda (coord.: 26°53'23.90"S, 49°40'22.01"O).
