公路隧道衬砌裂缝的跟踪监测与分析研究

摘要: 针对某高速公路隧道工程刚投入运营即出现较多衬砌裂缝的工程实际, 首先进行现场裂缝调查统计工作, 主要包括: 裂缝数量、长度、倾角、宽度, 以及典型裂缝的深度等。结合施工期地质观测报告、施工记录、施工监控量测资料、现场调查情况, 以及数值模拟分析结果, 系统总结分析裂缝产生的原因。研究认为, 地质因素、设计因素、偏压荷载以及施工因素是导致该隧道衬砌裂缝的主要原因。此外, 混凝土干缩、地震荷载的影响等因素也会对裂缝产生起到一定作用。进而选择有代表性的典型裂缝进行跟踪监测, 主要进行了裂缝扩展情况的三维监测、裂缝深度跟踪监测、裂缝长度扩展情况监测, 以及裂缝数量及发展情况现场适时统计等工作。通过对量测数据的整理分析研究, 对衬砌结构的承载状况及安全性进行了诊断和评价, 认为裂缝虽然有所扩展, 但尚未危及到结构安全, 并基于此对下一步的裂缝处治工作提出了意见和建议。

Post construction monitoring and analysis for highway tunnel lining cracks

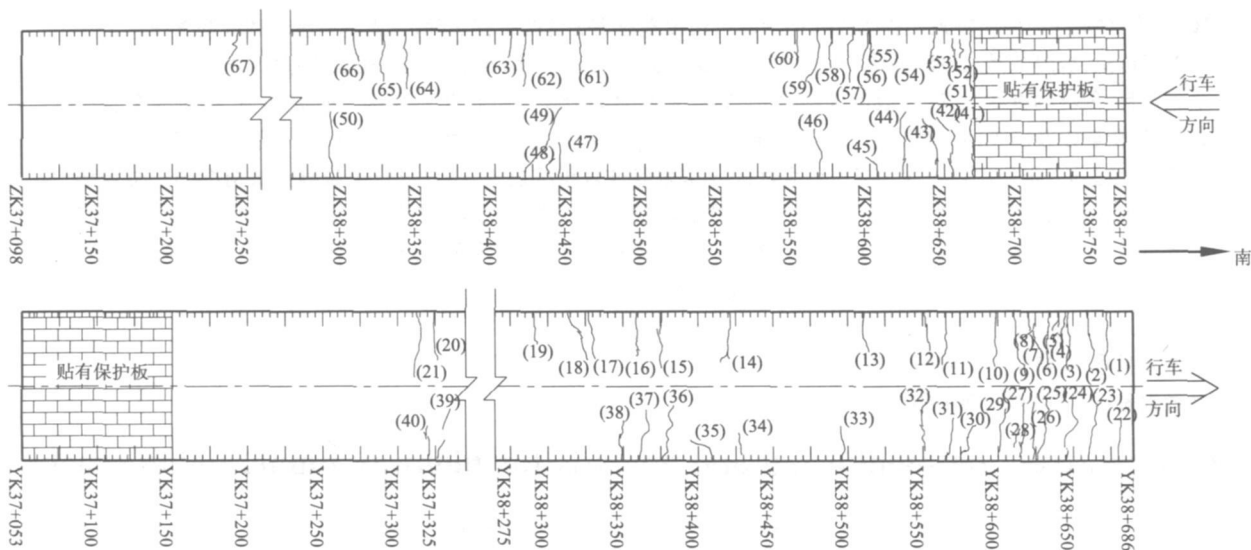
图 1 衬砌裂缝分布情况示意图

课题组于 2008年 5月 21日至 23日间对该隧道现有裂缝情况进行了详尽调查,调查的主要内容包括:裂缝数量、长度、倾角、宽度,以及典型裂缝的深度等。图 1 主要描述了隧道左右线裂缝的数量及分布情况。

(1) 裂缝产生的地段多位于洞口部位。通常情况下,这些地方覆盖岩层薄、岩体松散、裂隙发育、垂直压力大;在隧道通过断层、破碎带区、地下水富集区时,由于隧道的开挖改变了地下水的渗流通道,使隧道成为地下水的汇集地,这不但会增加隧道衬砌的外压力,同时由于裂隙水的流动,会把岩体中的充填物带走,大大降低了岩体的完整性,进而造成岩体坍塌,衬砌开裂。

(2) 裂缝多为环向裂缝,且在素混凝土和钢筋混凝土中同时存在。目前发现一条与水平交角近 45°的斜向裂缝。

(3) 裂缝宽度多在 1mm之内(多数在 0.5mm之内,个别超过 1mm),多集中于边墙,裂缝的长宽不一,有向拱顶发展的趋势。两侧拱角处较为密集,一般每 3~5m就有一条。

(4) 右线裂缝数量多于左线,在此次调查统计中,右线共计发现明显裂缝 40条,左线为 27条,右线裂缝数量约为左线裂缝数量的 1.5倍。

(5) 裂缝多集中于两边墙角处及其附近。两边的检修道的侧壁上裂缝分布较为密集。

由图 1可以看出,右线裂缝明显多于左线裂缝,而施工中的地质观测报告也显示“左线围岩好于右线”。

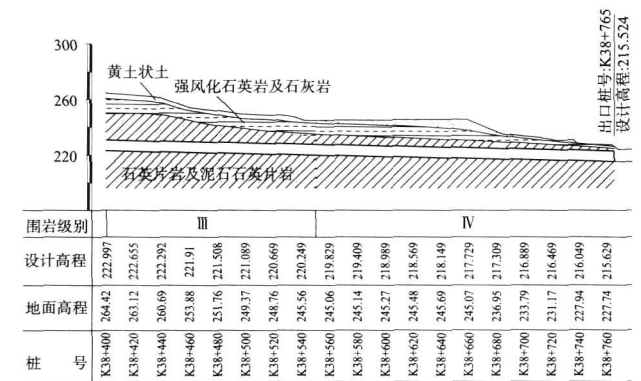
图 2 左线南出口端里程及埋深情况

设计文件及现场调查情况均表明,该隧道左线南出口端 ZK38 + 480 ~ ZK38 + 770 及右线南出口端 YK38 + 400 ~ YK38 + 686 的各自近 300m 长度段的埋深均在 30m 以下,围岩为 III、IV 级,图 2 为该隧道左线出口段的里程及埋深情况(右线与之类同)。

综合分析,其复杂的地质条件、数量众多的溶洞,加之如此长的浅埋段,以及两洞之间施工扰动效应的叠加,致使上部围岩很难形成拱效应,进而让衬砌结构承受了较大的围岩压力荷载。而且,雨季雨水的下渗将在一定程度上增大围岩容重,从而进一步增大衬砌结构所承受的荷载。这些均为衬砌裂缝的产生留下了隐患。

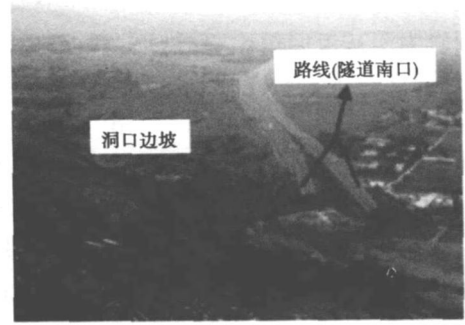
图 5 南洞口端山顶俯瞰图

本文未对偏压效应展开深入分析,但明显的偏压现象无疑使得长达数百米的南端浅埋洞口段受力更为复杂和不利。

现场调查发现,在此次裂缝较为集中的南洞口端,隧道线路沿山脚边坡而过,属典型傍山而过的隧道,存在较为明显的偏压现象。图 5 为南洞口端山顶俯瞰图,图 6 为依据现场调查结果绘制的南洞口地形示意图。

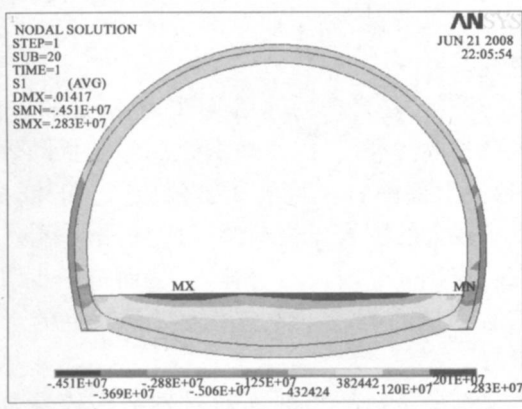
图 4 第一主应力云图 (Pa)

算得第一主应力云图如图 4 所示,可以看出,拱脚处的最大拉应力达到 2.4MPa,出现在靠围岩的一侧(外侧),内侧拉应力值也达到 0.6MPa 以上,已超过 C25 衬砌混凝土的容许拉应力 0.5MPa。与实际该位置出现较多裂缝相吻合。

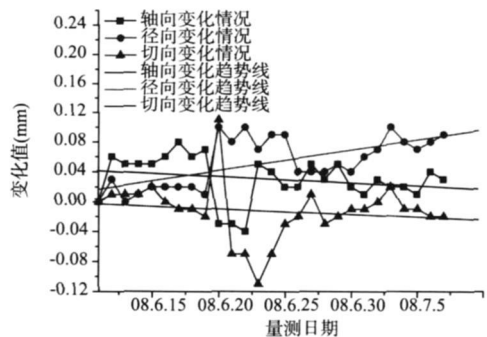
图 9 YK38+516.7 裂缝三维扩展情况

图 9~14 为所测各条裂缝在轴向、径向及切向三个方向的变化值与时间的关系曲线,以及其变化趋势线。可以看出,总体上各条裂缝均有所扩展,其中变化最大的 YK38+496.57 测点轴向增长值超过 0.3mm。

由表 3 可以看出,裂缝深度有的增大,有的减小,也有基本保持不变的,说明衬砌结构的受力尚未稳定,结合图 9~图 14 的结果,可以发现纵向宽度有变小趋势的裂缝,如 YK38 + 516.7 及 YK38 + 516.7 在深度上也显现出减小的趋势,即出现了裂缝的自愈合现象。因目前采得数据尚不多,更进一步结论需等取
