博~莱高速公路隧道渗漏水治理

摘要: 针对博~莱高速公路三座隧道出现的严重渗漏水现象, 文章简要分析了原因后, 着重介绍了治理的原则、措施、材料和工艺。实践表明治理效果良好。

Treatment to Water Leakage in The Tunnels on Bo-lai Highway

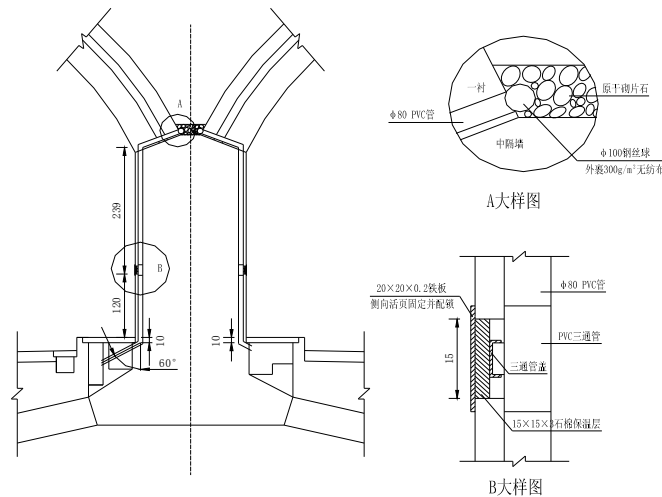
图 3 中隔墙打孔泄水布置图

双联拱隧道中隔墙起拱线处严重渗漏，可能是纵向盲管或竖向盲管产生堵塞。针对这种情况，在中隔墙上端，单侧每隔 10m、两侧交错用钻机斜向上打孔，进入上面的干砌片石隔离层，边墙凿槽，埋设 $\phi 8\text{cm}$ PVC 排水导管，下端接入两侧排水沟，让两拱圈间的上层滞水能够排出。在 PVC 排水导管离地面 1.2m 高处设一个检查孔，可以定期打开，检查流水情况和疏通管道。具体布置见图 3。施工步骤如下：

- (1) 打孔泄水：在中隔墙上端，单侧每隔 10m、两侧交错用钻机斜向上打孔，进入上面的干砌片石隔离层，让两拱圈间的上层滞水尽量排出；
- (2) 表面清洗：同凿槽引排；
- (3) 割缝或钻孔：方法同凿槽引排，尺寸见布置图；
- (4) 凿槽：方法同凿槽引排，尺寸见布置图；
- (5) 埋管：在泄水孔底塞入一个外裹无纺布的钢丝球，在孔内和槽底埋设 $\phi 80$ 的 PVC 圆管；
- (6) 封填：同凿槽引排；
- (7) 刷浆找平：同凿槽引排；
- (8) 养护：同凿槽引排。
