公路隧道衬砌裂缝的跟踪监测与分析研究

摘要: 针对某高速公路隧道工程刚投入运营即出现较多衬砌裂缝的工程实际, 首先进行现场裂缝调查统计工作, 主要包括: 裂缝数量、长度、倾角、宽度, 以及典型裂缝的深度等。结合施工期地质观测报告、施工记录、施工监控量测资料、现场调查情况, 以及数值模拟分析结果, 系统总结分析裂缝产生的原因。研究认为, 地质因素、设计因素、偏压荷载以及施工因素是导致该隧道衬砌裂缝的主要原因。此外, 混凝土干缩、地震荷载的影响等因素也会对裂缝产生起到一定作用。进而选择有代表性的典型裂缝进行跟踪监测, 主要进行了裂缝扩展情况的三维监测、裂缝深度跟踪监测、裂缝长度扩展情况监测, 以及裂缝数量及发展情况现场适时统计等工作。通过对量测数据的整理分析研究, 对衬砌结构的承载状况及安全性进行了诊断和评价, 认为裂缝虽然有所扩展, 但尚未危及到结构安全, 并基于此对下一步的裂缝处治工作提出了意见和建议。

Post construction monitoring and analysis for highway tunnel lining cracks

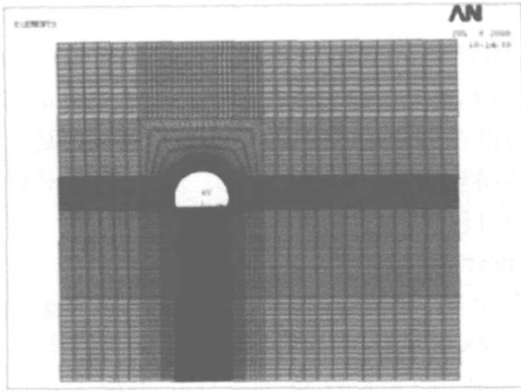
图 3 计算模型

本文选择了一典型断面对衬砌结构的受力进行数值分析。计算模型左边取至右线隧道开挖边沿附近,右边取四倍开挖洞径 49m 上方覆土厚度取 28m 下方取三倍洞径 37m(如图 3 所示)。围岩、初期支护和二次衬砌均采用 P1m42 实体单元进行模拟,锚杆采用 Link1 杆单元模拟。共划分 12353 个单元。材料参数取值如表 2 所示 (IV 级围岩)。

算得第一主应力云图如图 4 所示,可以看出,拱脚处的最大拉应力达到 2.4MPa,出现在靠围岩的一侧(外侧),内侧拉应力值也达到 0.6MPa 以上,已超过 C25 衬砌混凝土的容许拉应力 0.5MPa。与实际该位置出现较多裂缝相吻合。

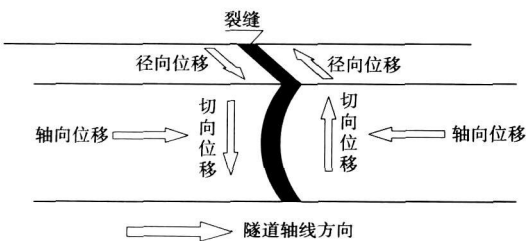
图 7 裂缝三维监测示意图

所谓三维裂缝监测,即监测裂缝三个方向上的位移发展情况,从而判断裂缝两侧的移动和错动情况,对隧道衬砌来说,三个方向即轴向、径向及断面切向。量测示意图如图 7 所示。

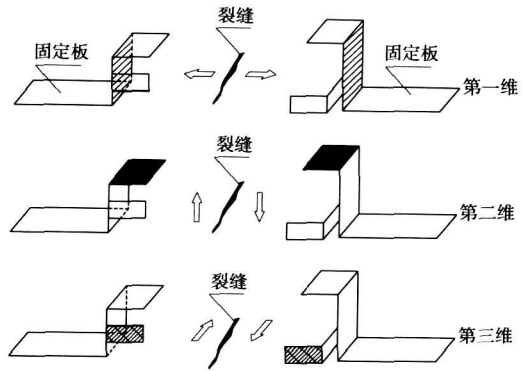
图 8 隧道衬砌混凝土裂缝三维量测概念图

若只对图 7 中所示三个方向的任一方向进行量测,则为一维测缝。同理,进行两个方向量测即为二维测缝,三个方向都量测则为三维量测。图 8 即为本项目所用的三维测缝仪器概念图。

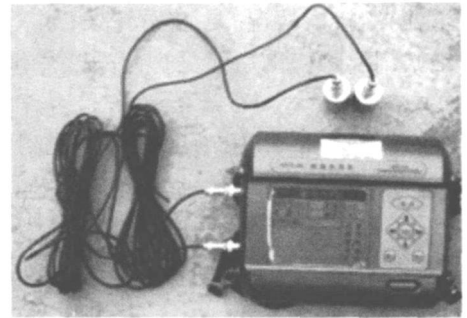
图 15 DJCS05 型裂缝测深仪

本项目采用 DJCS05 型裂缝测深仪进行裂缝深度量测(见图 15),避免了用通常量测仪器量测时较为繁复的量测和计算过程。其测深原理为:振动能量在混凝土内传播,穿过裂缝时,振动能量在裂缝端点产生衍射,衍射角与裂缝深度具有几何关系,依据该几何关系,实现裂缝的高精度测深。

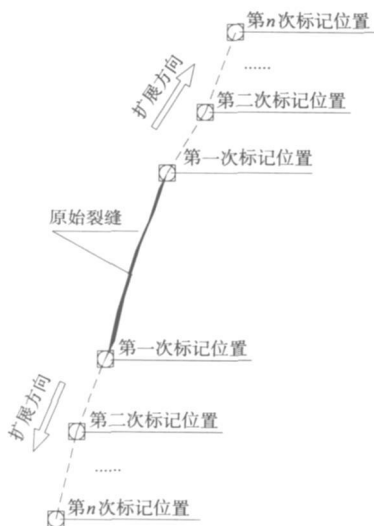
图 17 裂缝长度扩展情况监测示意图

采用记录末端位置的方法进行量测。先运用刻度显微镜标注好初始裂缝末端位置(图17中的“第一次标记位置”), 之后再运用刻度显微镜定期观测其位置的变化, 并做好标记, 以观测其长度方向的扩展情况。

从一个多月以来的监测情况来看, 已有裂缝仍然呈发展态势, 表现为三维测缝结果尚未稳定(张开度缓慢增大, 并伴随着环向和径向的错动)、典型裂缝深度仍有扩展, 长度也有所变化。而且, 更为重要的是, 监测过程中发现了为数不少的新裂缝。说明围岩及衬砌结构的受力和变形尚未最终稳定。
